例えば、欧州の大手自動車メーカーが人気の高いシルバーメタリック色の車を作る際に、彼らのラインで塗装されたボディとサプライヤーから供給された塗装済みバンパーとの色が、合わないときの難しさに対面した時ほど、xDNAの力が明らかになることはありません。根本的な原因が解明される以前、まだ色合わせに関する問題が時々発生していたときでさえも、バンパーに比べてボディパネルが暗い色合いであるという程度のことは直ぐに確認できました。

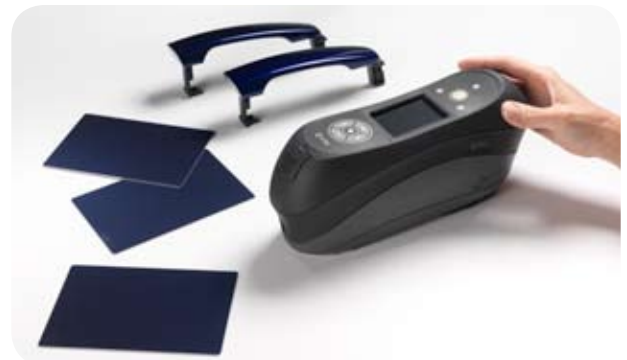
MA68IIIは、バンパーの方が正反射光近傍の観測角度において、明るさを示すL*値が高いことを、信頼性と、繰り返し性の高さが確認されたデータから示しました。しかしMA68IIIは、バンパーがボディパネルの色とマッチしないという事実以上の情報を提示することは、残念ながらできませんでした。

調査の結果MA68IIIは正しく機能していて測定手法にも問題がないことが明らかになったため、X-Riteの担当者はMA98を使用して、データの裏づけだけでなく、問題の根本原因を機器レベルで明確にすることができるかという目的で、塗料を分析することを提案しました。
